Опасное земледвижение

Оползень — младший брат землетрясения

Хроническая недооценка катастрофы

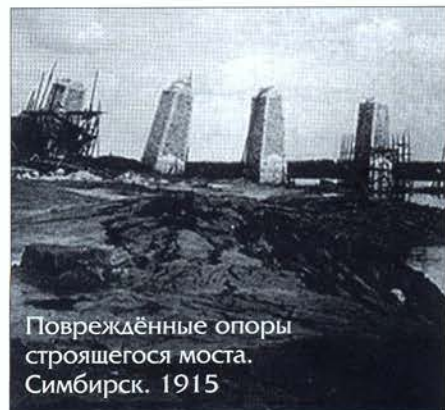
Повреждённые опоры строящегося моста. Симбирск. 1915

Всего оползень повредил восемь крайних устоев моста (быков). Но пострадало не только строительство. В городскую думу поступило 50 заявлений от потерпевших домовладельцев с просьбой выделить беспроцентные ссуды на ликвидацию повреждённых частных построек.

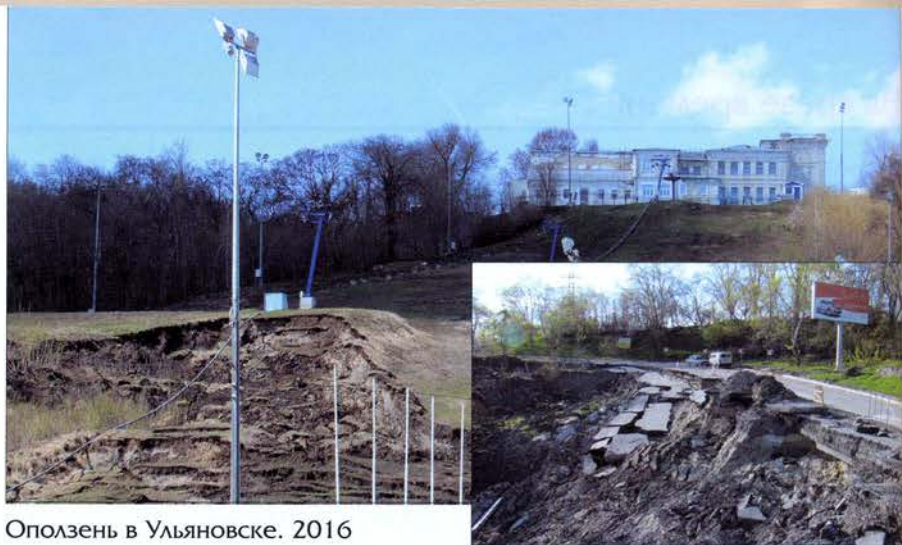
Оползень в Ульяновске. 2016

критическое по масштабам обрушение грунта. Под угрозой оказались дома на улице Любви Шевцовой.

Что думают геологи о причинах оползня 2016 года, спросили мы у почётного разведчика недр РФ, заслуженного эколога Ульяновской области Ивана Петровича Мирошника: «По сути главной причины – подмыву склона – оползень уникален. На «восьмёрке» его выполнил безымянный водоток – то ли большой ручей, то ли маленькая речушка. Истоком ручья является сосредоточенный водовыпуск, полагаю – из дренажной системы. Подпитывают ручей, конечно, и грунтовые воды, разрушающиеся в него с оползневого склона. Расположен водовыпуск ниже уровня дороги, в том месте, где происходили постоянные просадки грунта.

За десятилетия своего существования ручей пропилил в глинах ниже дороги настоящее ущелье глубиной 6-10 метров с крутыми, а местами обрывистыми бортами. Такие склоны долго не стоят, устойчивости никакой. Оба борта сползли сначала в русло ручья, а потом по руслу, снося грунты основания оползневого склона. Склон потерял опору на большом протяжении и пополз вниз. Для нас важнейший факт – склон был готов к оползанию и находился в напряжённом состоянии. Грунты на склоне были перенасыщены водой из-за неудовлетворительной работы дренажной системы. Помогли в этом деле и тёплая зима, и весенний паводок. Плюс ко всему самая разнообразная деятельность человека на склоне и прилегающих к нему участках.

Нужно снять главную причину образования оползня – ликвидировать водовыпуск и строить новый, безопасный. Если оставить всё по-старому, будут новые подвижки, новый оползень».
